LES PINTURES OCULTES DE LA CATEDRAL DE VALÈNCIA

Carmen Pérez García

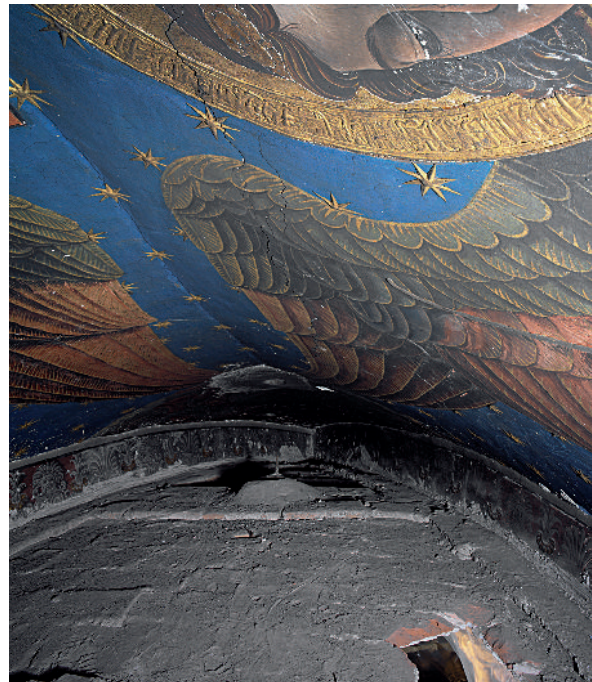
Doble rosca de rajola on es van practicar les cales per a valorar l'estat de les pintures.

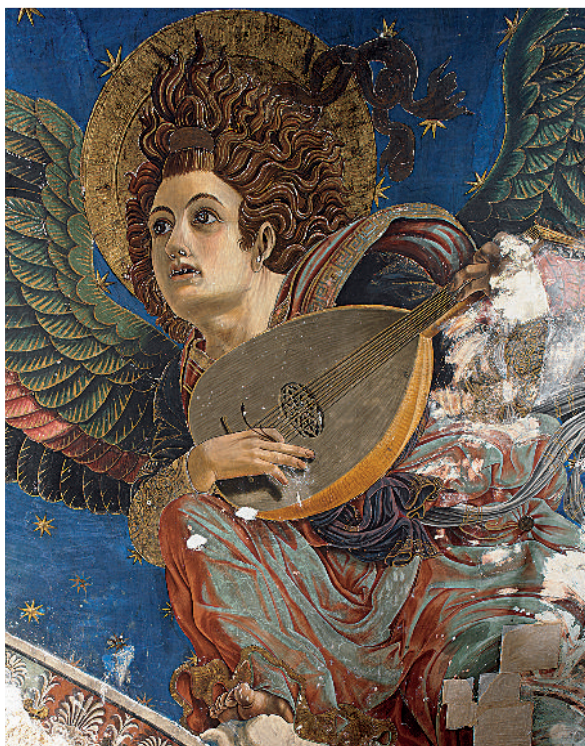
Estat inicial de les vestidures tornassolades (esquerra) i estat final del mateix àngel després de la restauració. Els restauradors i especialistes es van sorprendre per l'alt nivell de municiositat dels detalls de les pintures.

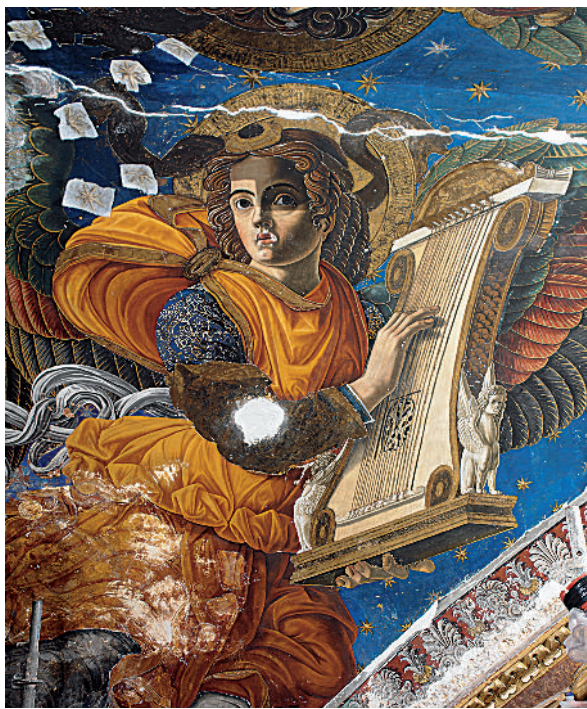
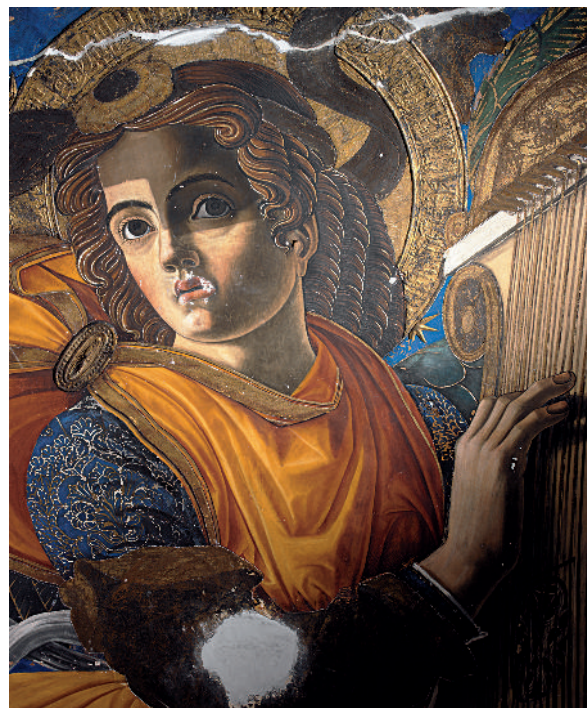
Tot i que algunes zones es trobaven en bon estat, les pintures estaven cobertes per una gruixa capa de brutícia. A la imatge de l'esquerra, clavells i petites mancances i a la dreta, detall de les cales de neteja.

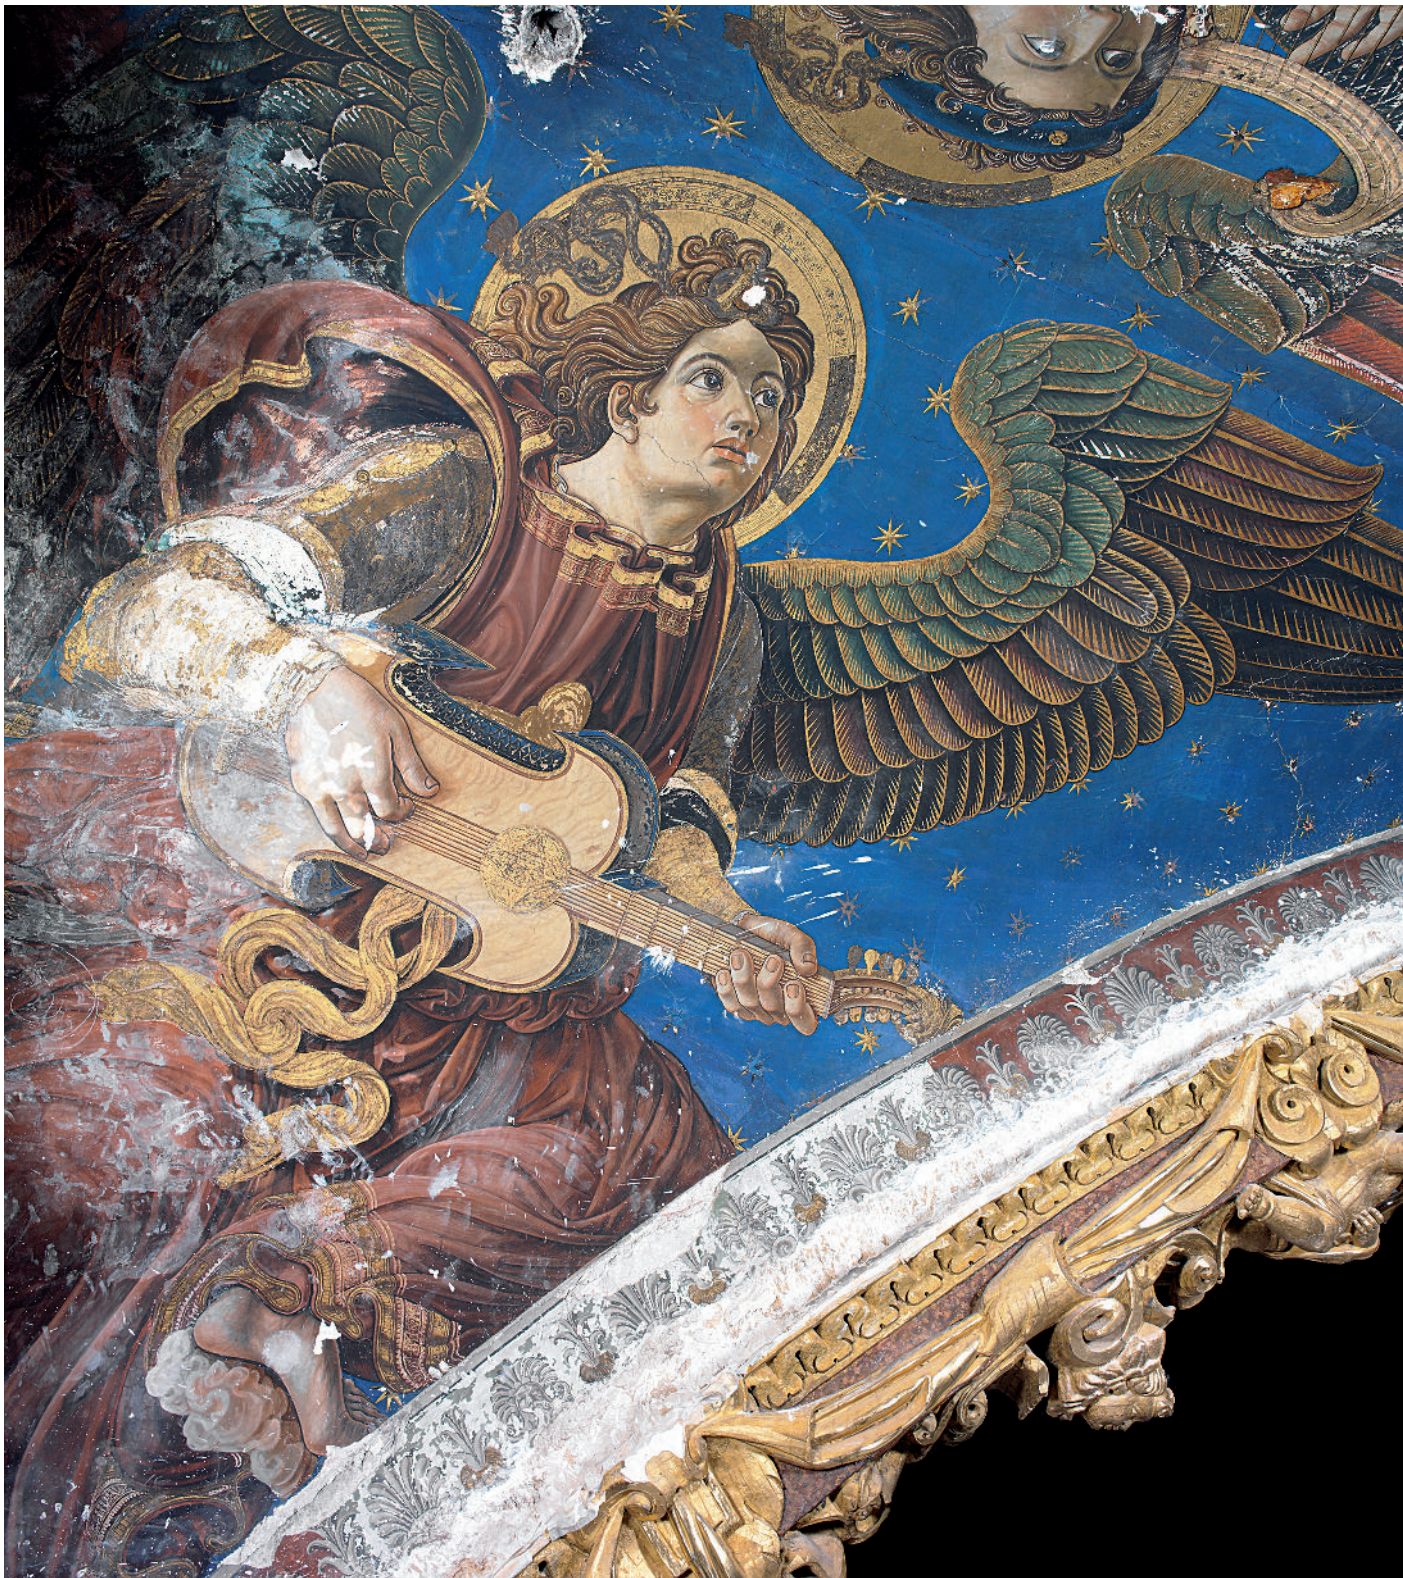
Zona afectada per eflorèscències salines, un dels principals problemes de les pintures. Les sals formen part de l'aigua que és arrossegada a l'interior del mur fins arribar a la superfície pictòrica, on l'aigua s'evapora i les sals cristal·litzen. L'actuació ha permès conservar la volta utilitzant les últimes tecnologies.

Les sals que formen part de la composició de l'aigua són arrossegades des de l'interior del mur i quan arriben a la superfície pictòrica l'aigua s'evapora i les sals cristal·litzen. Les causes de l'excés d'humitat solen ser: l'acció de la pluja sobre les pintures; la higroscopicitat dels materials que componen l'obra i la humitat residual existent en els tancaments.

Es farà també un seguiment de la contaminació per partícules sòlides. Les variacions de temperatura dels murs es controlen per mitjà de la càmera tèrmica i mensualment es fotografien les zones que estaven afectades per sals, per veure com reaccionen amb el pas del temps.

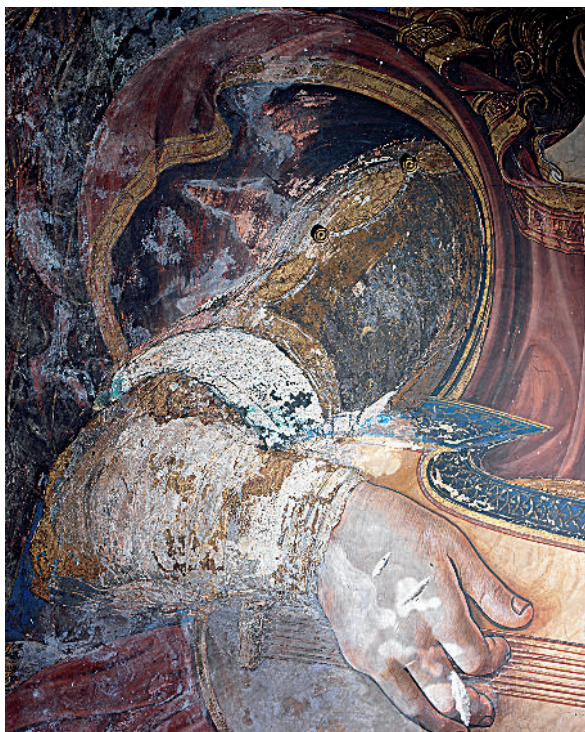
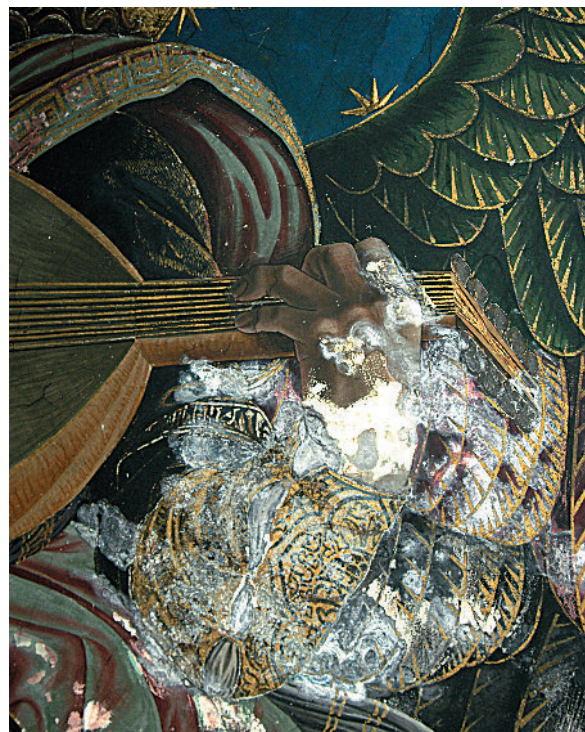
El deteriorament dels frescos feia necessari intervenir ràpidament. A l'esquerra, detall de sals a la volta i a la dreta, zona afectada per pèrdues de la pel·lícula pictòrica.

De tots aquests detallarem els que més afectaven el conjunt de l'obra. En primer lloc, l'aigua que s'ha anat filtrant des de la teulada i que ha donat lloc a múltiples i importants llavats de pel·lícula pictòrica, com també la humitat relativa, molt alta, resultant d'aquestes filtracions i que ha donat pas a la formació de nombroses sals, principal problema per a les pintures.

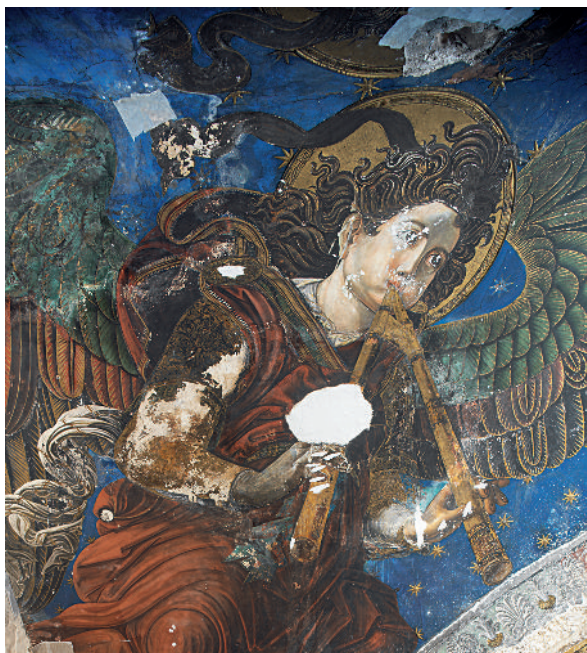
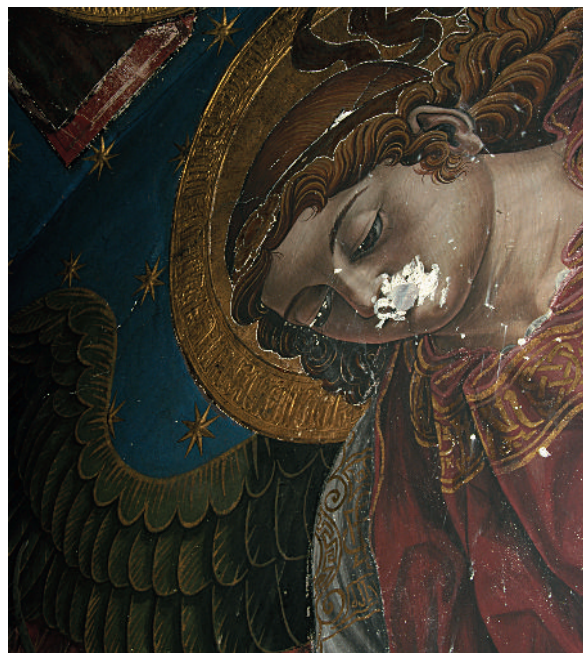
Durant la restauració va ser necessari estudiar acuradament els agents que havien anat produint el deteriorament. A l'esquerra podem observar l'estat inicial d'un dels àngels de la volta, amb un pilot d'algeps que recobreix el tubs de ventilació, i a la dreta un àngel amb un altre pilot d'algeps a la boca, col·locat presumiblement per obrers al segle XVII. A l'altra pàgina, una de les pintures restaurades al costat d'una zona barroca reconstruïda.

tot i estar greument afectades per sals, per clavills d'assentament o de tipus estructural o per la pèrdua de pel·lícula pictòrica en algunes zones. També havien patit actes vandàlics de mans dels obrers que van realitzar la decoració barroca, que anaven des del clàssic pilot d'algeps que cobreix la boca o l'ull d'un àngel als grafitos fàl·lics trobats a la mànega de l'àngel que toca la lira.

vis renaixentistes fins a deixar al descobert la pedra gòtica. També s'hi apreciaven els tubs d'uralita introduïts per ventilar, és a dir, que algú va entrar en la volta per omplir-los amb algeps i no va veure les pintures o no els va donar importància.

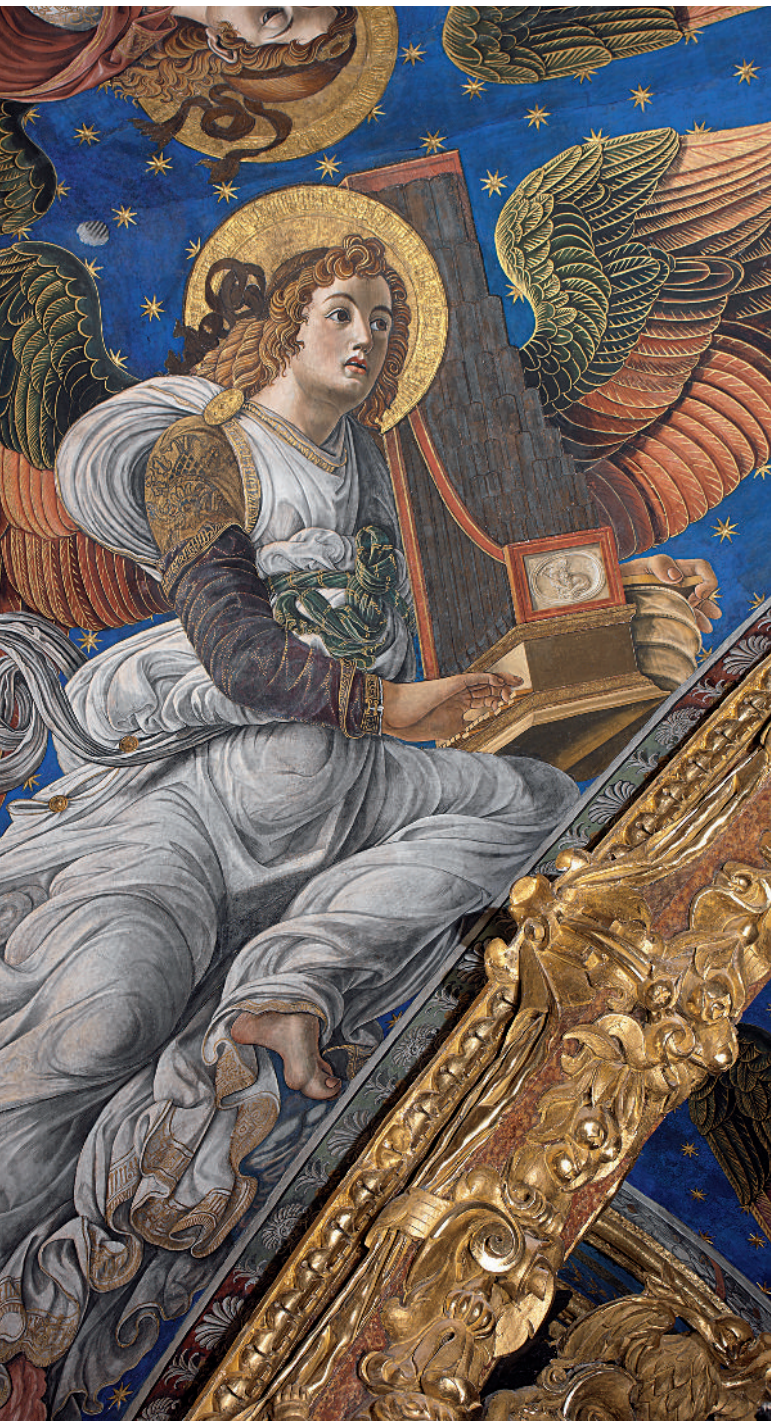
Quan vam poder contemplar les pintures en la seua totalitat vam veure que presentaven un estat acceptable,
