SISTEMA DE MONITORITZACIÓ DE PARÀMETRES MEDIAMBIENTALS EN LA CÚPULA RENAIXENTISTA DE LA CATEDRAL DE VALÈNCIA

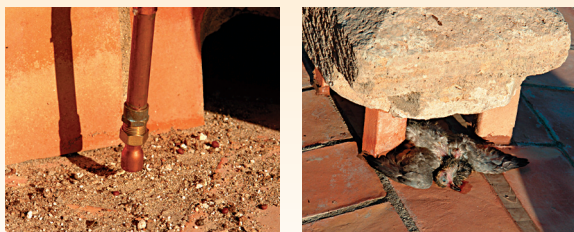
Sensor d'embassament a l'esquerra, on podem veure la boca de desaigüe que intentem monitoritzar. A la dreta, colom mort al sostre de la catedral, un dels múltiples factors que podrien embassar els desaigües.

Un problema de les teulades planes com la que actualment cobreix la catedral és el perill d'embassament si s'obstrueixen els desaigües. S'ha desenvolupat un sensor de nivell d'aigua conductiu que augmenta el potencial en el cas de ser submergit en aigua.

D'aquests sensors, se n'han col·locat quatre, un en cada desaigüe de la teulada. En cas que un d'aquests dispositius done un senyal de perill, s'avisarà telefònicament al responsable de realitzar una neteja d'emergència dels desaigües.
