Anàlisi dels impactes i de la gestió del temporal Glòria a la conca del riu Ter

Anna Ribas Palom

*Departament de Geografia
Universitat de Girona
anna.ribas@udg.edu*

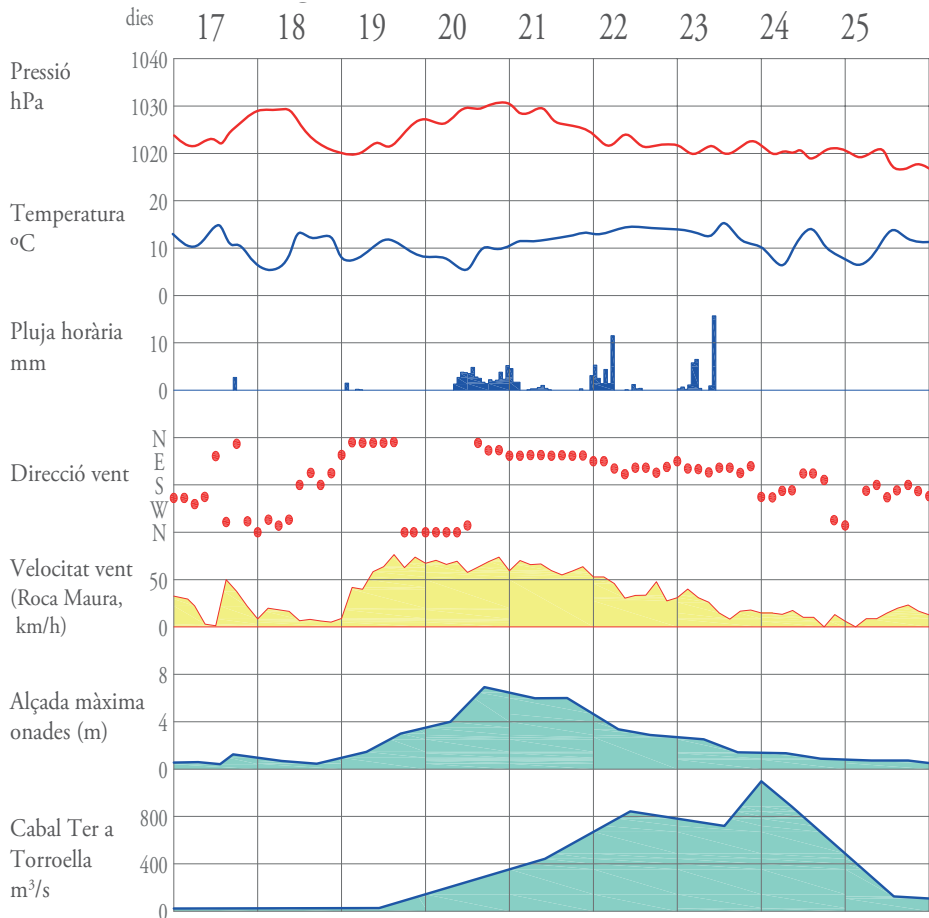
Figura 2. Meteograma dels dies del temporal a l'Estartit (17-25 de gener de 2020). L'alçada de les onades i el cabal del Ter d'aquells dies son dades aproximades.

El temporal Glòria va deixar quantitats de precipitació molt destacades a tota la conca del Ter, arribant a recollir-se més de 400 mm a Sant Pau de Segúries o Viladrau (taula 1) i més de 250 mm a totes les estacions meteorològiques de la conca. Per trobar quantitats superiors als 400 mm de precipitació cal remuntar-se a episodis ben llunyans, como els ocorreguts del 15 al 20 de desembre de 1932 (on inclús es van arribar a recollir 519 mm de precipitació a Banyoles) o el del 17 al 20 d'octubre de 1940 (amb 437 mm a Susqueda o els més de 800 mm recollits a Camprodon). L'estació de Cassà de la Selva va registrar el dia més plujós de la seva sèrie al llarg de l'episodi, amb 129,4 mm recollits el dimarts 21, el dia més plujós dels seus 28 anys de dades. La precipitació fou en forma de neu a la part alta de la conca, amb 149 cm de neu nova a Ulldeter (2.410 m). El temporal marítim que va afectar tot el litoral català també es va deixar sentir als municipis litorals de la conca del Ter, on a l'Estartit es van enregistrar onades de més de 6 metres d'alçada (fig. 2).

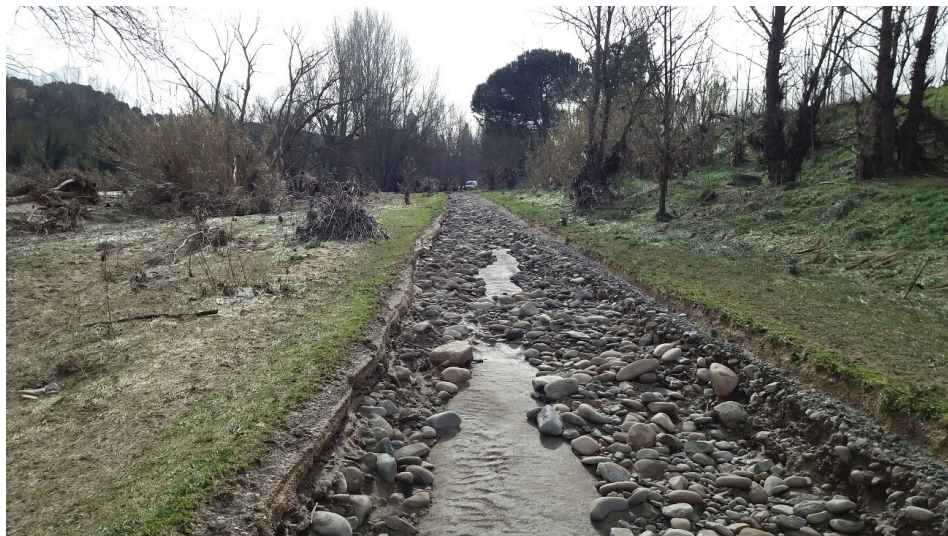
Fig. 3. Danys causats per la riuada del Ter al camí vora riu al barri de Sant Ponç (Girona)

Els sectors productius i infraestructures més afectades foren especialment els vinculats a les activitats terciàries i els serveis i infraestructures públiques, així com el sector agrícola (taula 2). A la conca alta, els municipis de Ripoll i Vallfogona de Ripollès, patiren importants afectacions a les carreteres i la via de ferrocarril, el subministrament d'aigua, el mobiliari urbà, a més de, en el cas de Ripoll, el pavelló esportiu de l'Avellaneda. A la conca mitjana-alta els danys més importants van ser sobre la via del ferrocarril en el tram Vic-Ripoll, l'Anella Verda de Vic i sobre les carreteres de Roda a Vic o la d'accés a Folgueroles. L'estació de tractament d'aigua potable de Manlleu també resultà afectada i durant unes hores no va poder subministrar aigua potable. No obstant això, els danys més importants es van donar a les conques mitjana-baixa i baixa, on la crescuda del Ter va obligar a desallotjar o confinar la població de 26 municipis situats aigües avall dels embassaments. A la conca mitjana-baixa, la ciutat de Girona va ser la més afectada pel desbordament de Ter, ocasionant greus danys a instal·lacions i equipaments (pavelló esportiu de Fontajau, camp de futbol i instal·lacions del Pont Major, Hospital Josep Trueta, Auditori-Palau de Congressos), infraestructures bàsiques de subministrament d'electricitat i aigua potable, mobiliari urbà i talls a vies de comunicació. També els camins propers als rius i els seus equipaments fluvials urbans i periurbans que en els últims anys s'han condicionat com a espais d'oci i esport per a senderistes i cicloturistes (la via verda Girona-Olot, la Ruta del Ter), van resultar greument danyats (fig. 3, 4 i 5). A la conca baixa, a les afectacions ja habituals en altres episodis anteriors com el tall de carreteres i camins per inundació, també van resultar molt danyats els camps de conreu, especialment de fruiters, i les seves infraestructures de suport (canals de reg, camins d'accés, etc.), afectant un total aproximat de 12.000 hectàrees de conreu. Alguns càmpings van haver d'evacuar les persones que s'hi allotjaven. Les platges de l'Estartit i Pals també patiren els efectes del temporal marítim i el desbordament del Ter, que suposaren l'acumulació de tones de troncs, restes vegetals i residus de diverses menes (plàstics, vidre, etc.). La inundació de la planta de tractament d'aigua potable de Torroella de Montgrí-l'Estartit i les seves conduccions de provisió va suposar que durant tres setmanes tant Torroella com Ullà s'haguessin de proveir provisionalment d'aigua de la Mancomunitat de Palafrugell (fig. 6 i 7).

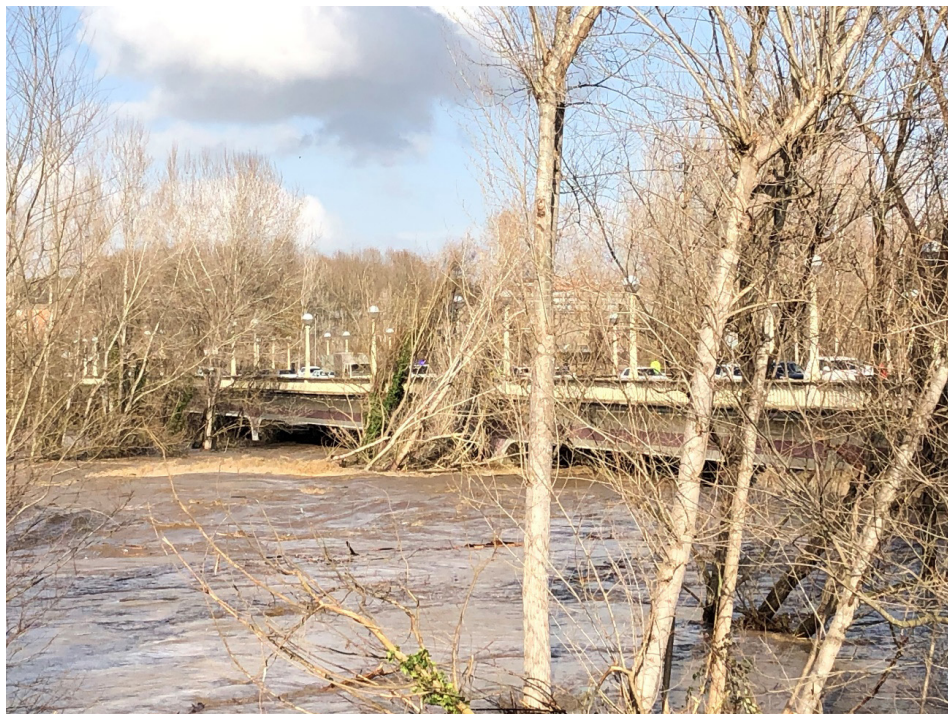
Fig. 4. Acumulació d'arbres arrossegats per la riuada al pont de Fontajau (Girona)

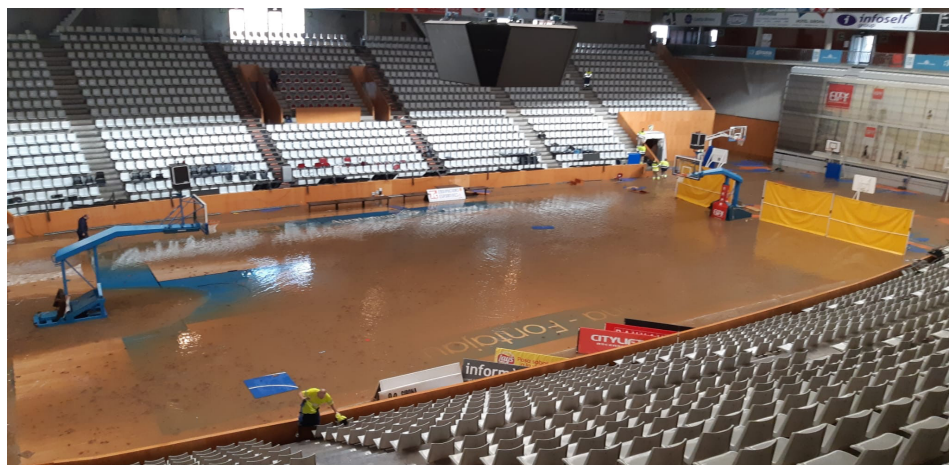
Figura 5. Inundació de la planta de nivell pista del pavelló municipal de Girona Fontajau

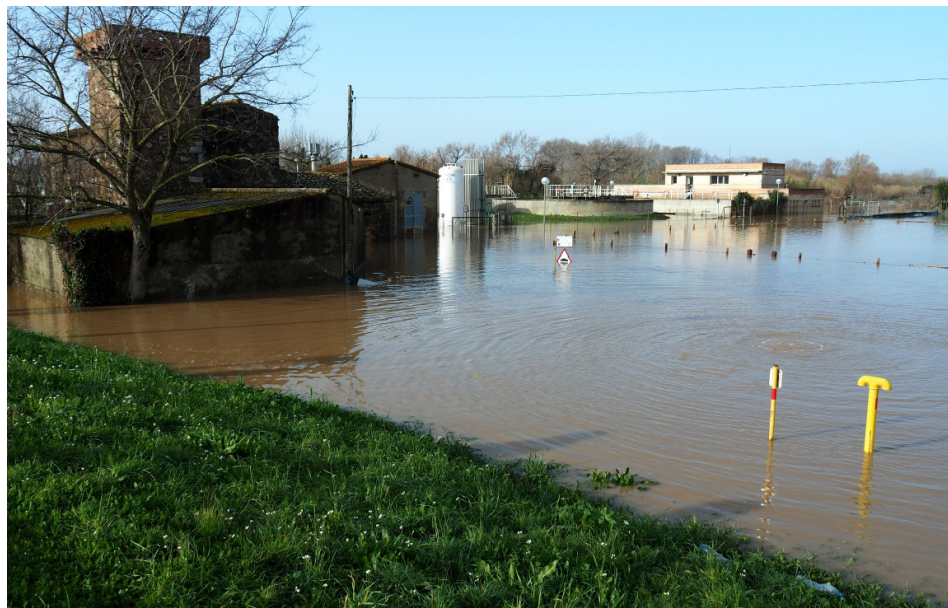
Figura 6. Planta de tractament d'aigua potable de Torroella de Montgrí-l'Estartit inundada

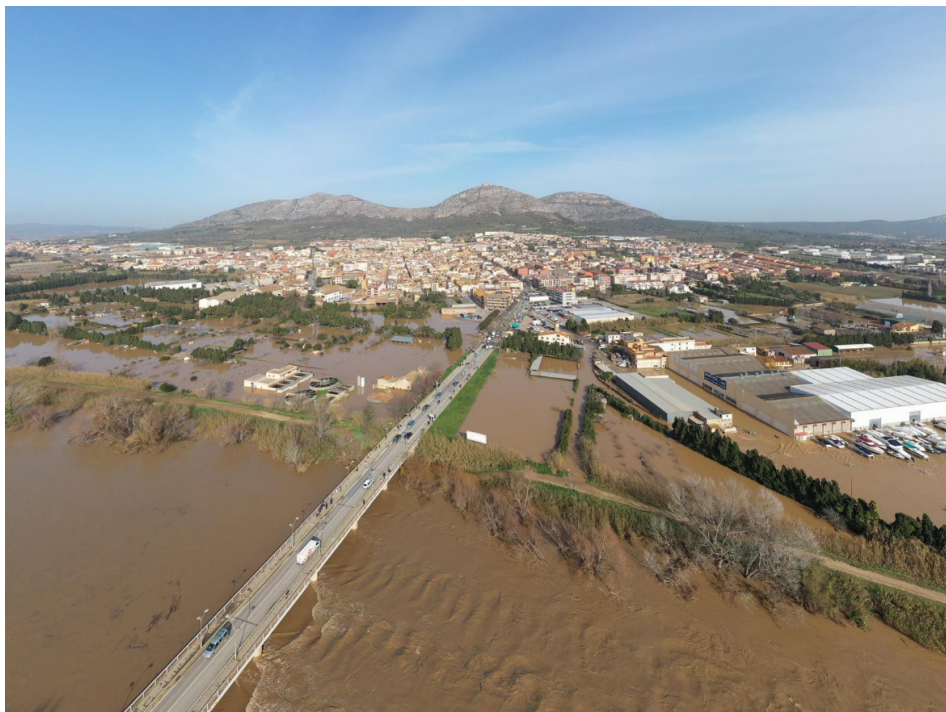
Figura 7. El Ter desbordat a l'alçada de Torroella de Montgrí
